岩部ダム

風兼ダム

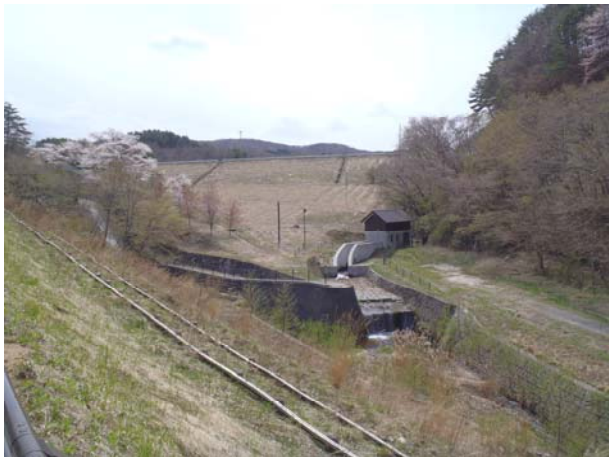
全景

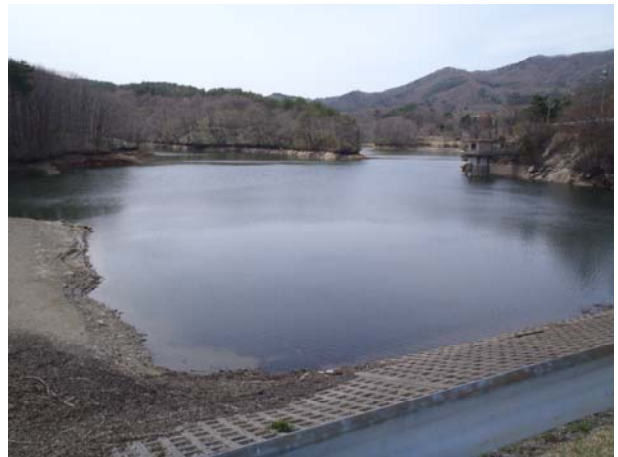
低水位状態

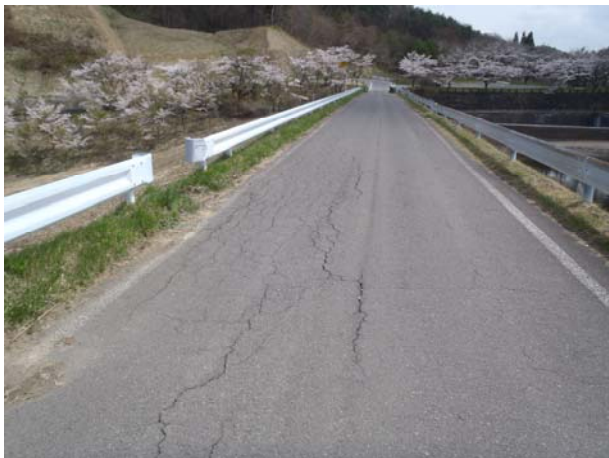
左岸にヘアークラック(古い)

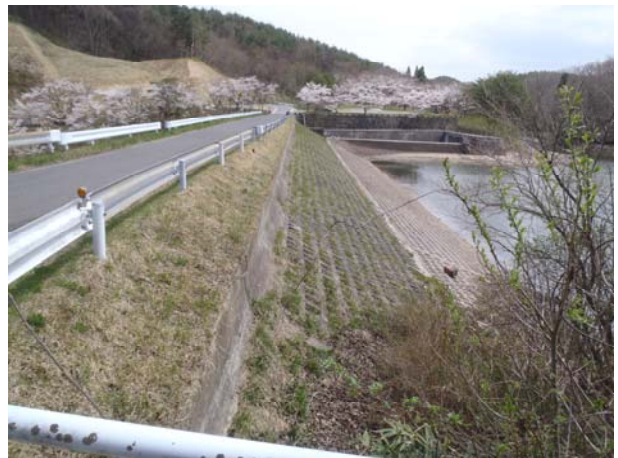
堤裏変状無し

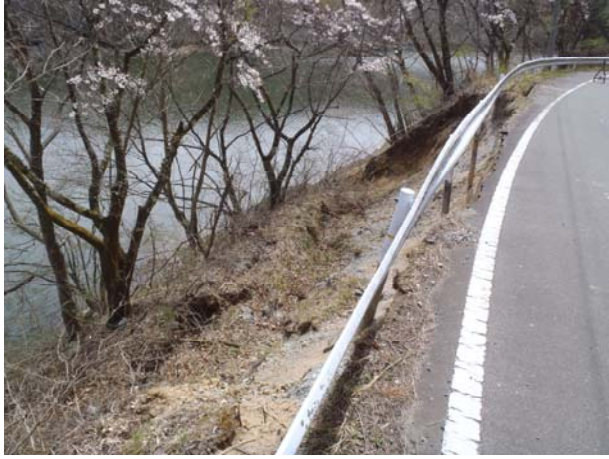
ダム湖周辺の小規模滑り

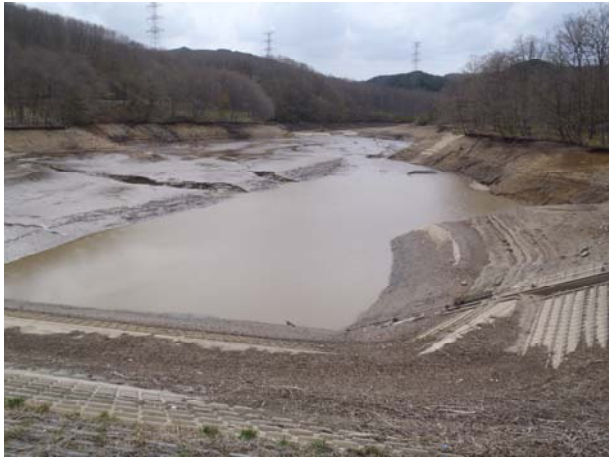
貯水池内

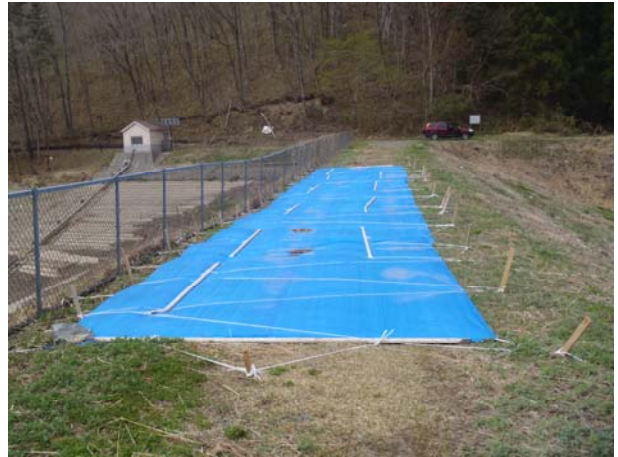
堤帯天端のクラック(中央のみ)

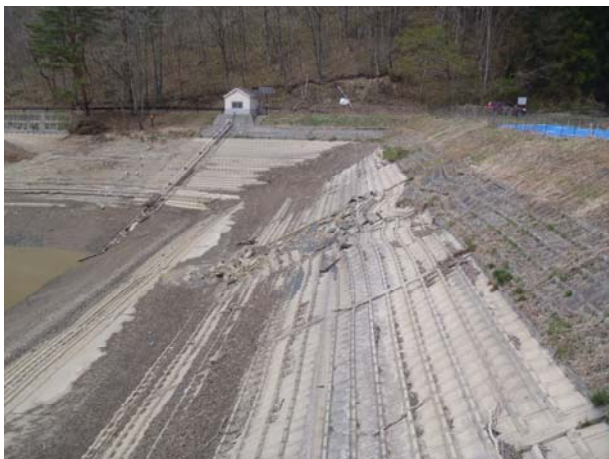
天端クラックと連続した滑り

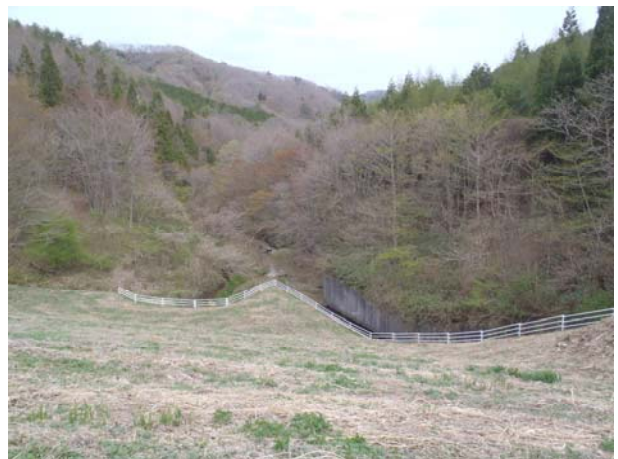
濁水の流出
