○出来川の決壊箇所の応急復旧状況について

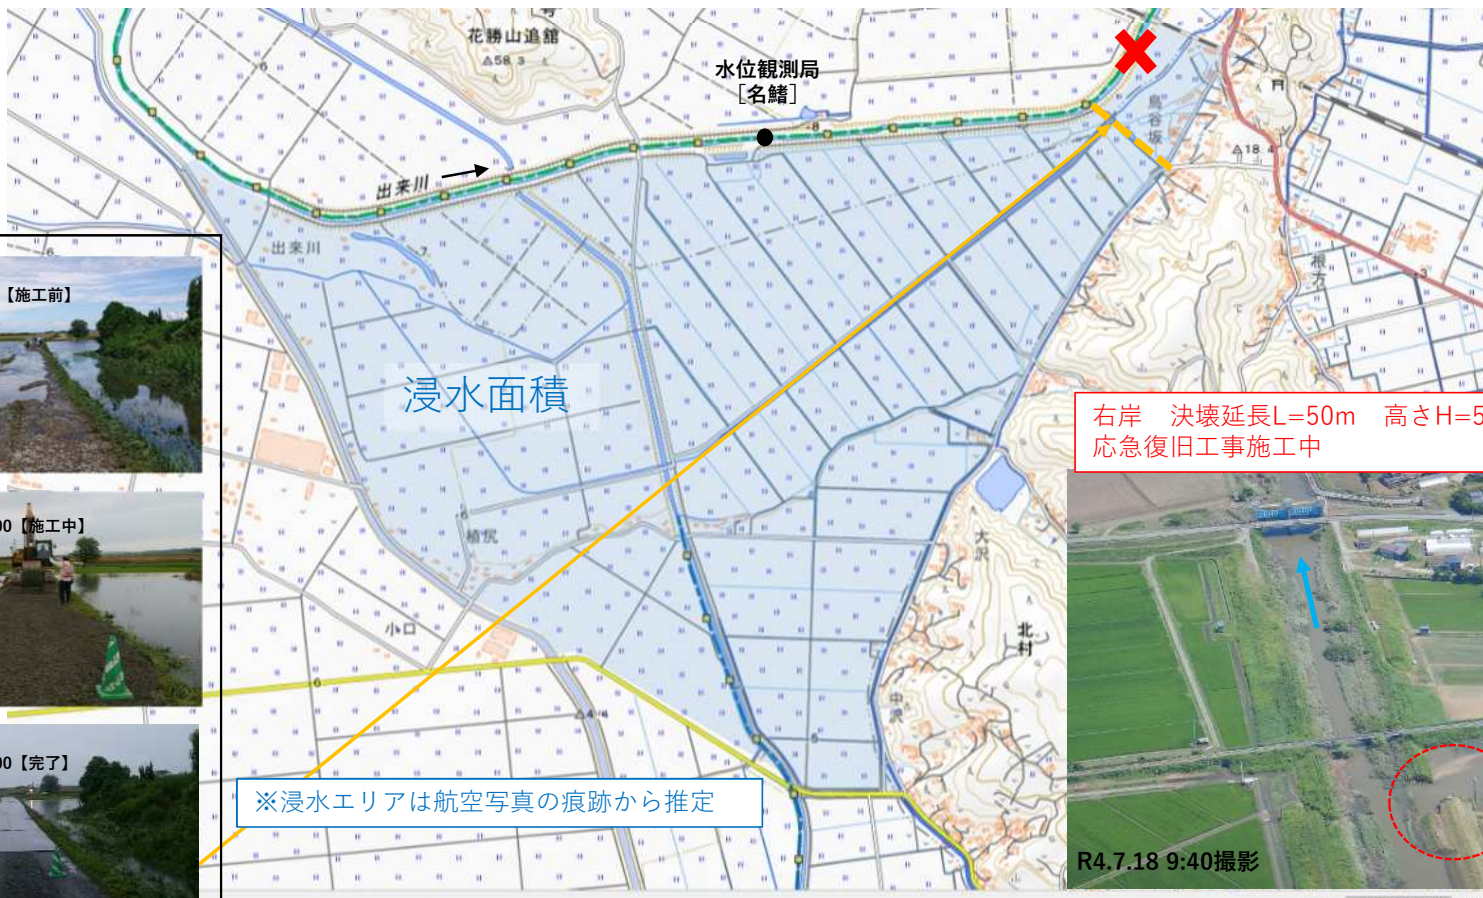
右岸 決壊延長L=50m 高さH=5.0m
応急復旧工事施工中

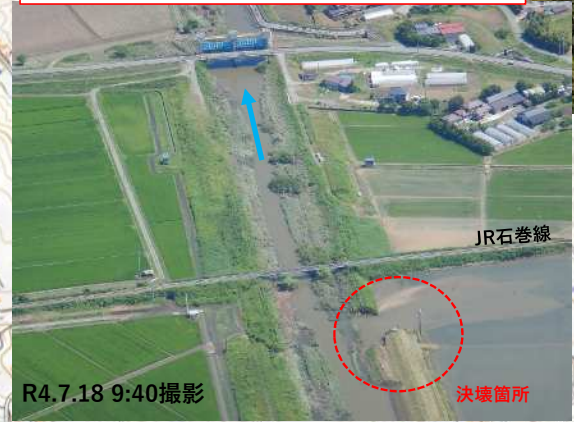
※浸水エリアは航空写真の痕跡から推定
