# ○名蓋川の決壊箇所の応急復旧状況について

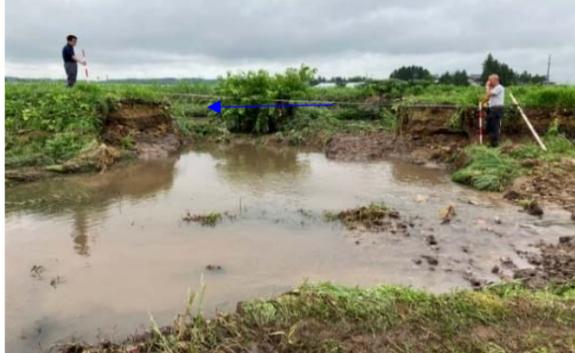
**(3)** 左岸 決壊延長L=10m 高さH=4.5m  
応急復旧完了 (7/18)

③名蓋川 (左岸) 決壊 (R4.7.17)

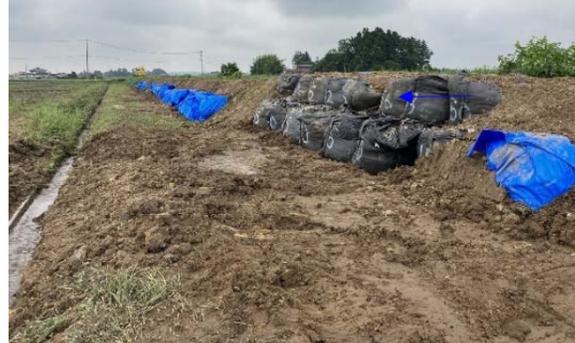
③名蓋川 (左岸) 決壊  
大型土のう設置完了 (R4.7.18)

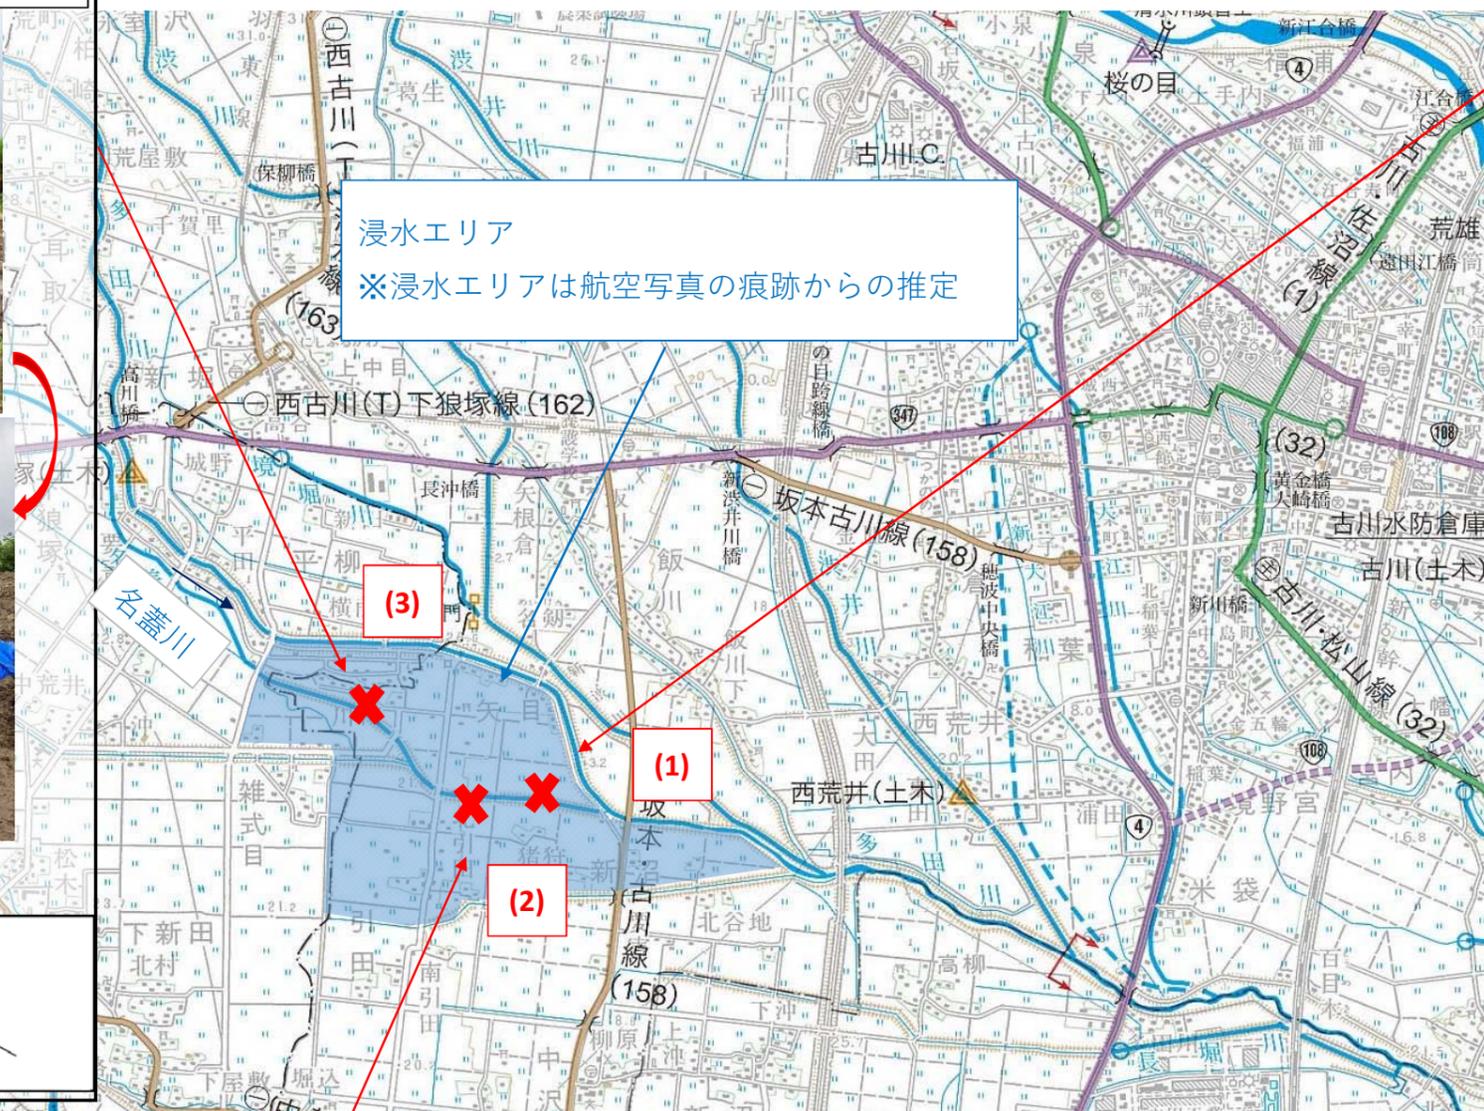
浸水エリア  
※浸水エリアは航空写真の痕跡からの推定

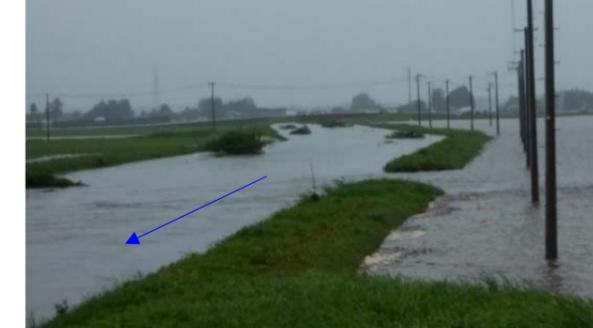
**(1)** 左岸 決壊延長L=30m 高さH=4.5m  
応急復旧施工中 (7/20完了予定)

①名蓋川 (左岸) 決壊 (R4.7.16)

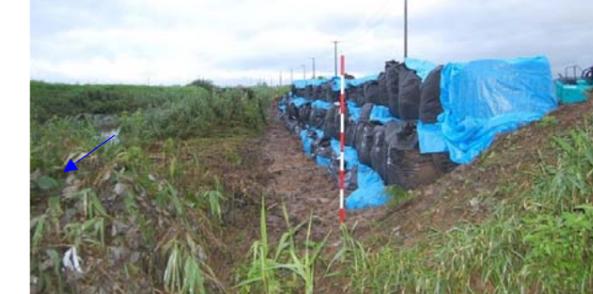
②名蓋川 (左岸) 決壊  
大型土のう設置状況 (R4.7.20 6時)

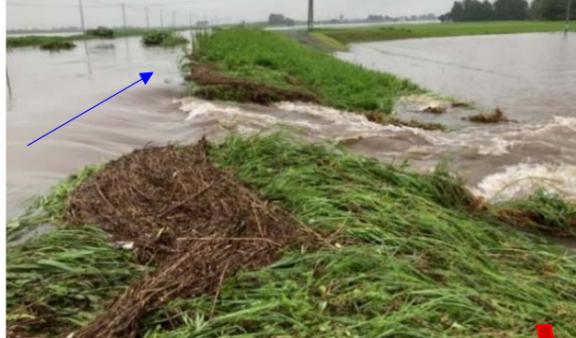
**(2)** 右岸 決壊延長L=10m 高さH=4.5m 応急復旧完了 (7/17)

②名蓋川 (右岸) 決壊 (R4.7.16)

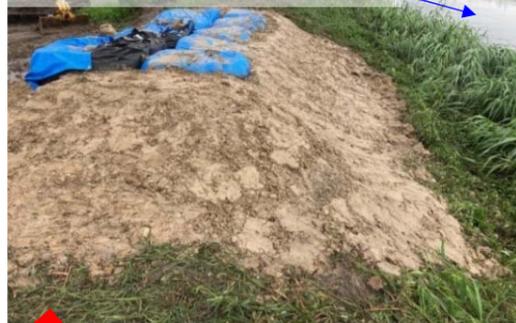
②大型土のう設置完了 (R4.7.17)
